# GEBAUT FÜR DIE EWIGKEIT

## Instandsetzung der denkmalgeschützten Aachener Glasbetonfenster mit Carbon

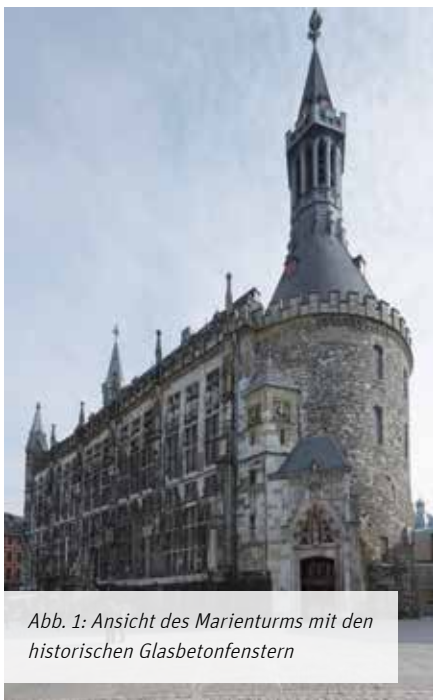
Abb. 1: Ansicht des Marienturms mit den historischen Glasbetonfenstern

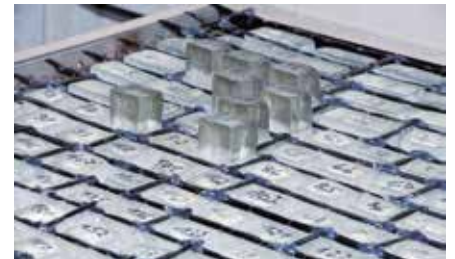
Abb. 3: Ansicht der Fenster vor der Betonage mit Carbonbewehrung

für wurden die herausgetrennten Glasdallen auf einer Schalttafel innerhalb des Rahmens positioniert und anschließend ausbetoniert. Als Bewehrungselement dienten epoxidharzgetränkte Carbonrovings, welche die alten Bewehrungsstäbe ersetzen (Abb. 2 und Abb. 3). Die Möglichkeit scharfkantige Bauteile zu realisieren ermöglichte es, auf den umlaufenden Rahmen zu verzichten. So konnten die über 2 m langen Fenster in tragbare Segmente unterteilt und anschließend übereinander stehend montiert werden. Dies hat sowohl Vorteile bei der Herstellung als auch bei der Montage. Die Scharfkantigkeit sorgte dafür, dass die übereinander gestellten Segmente wie ein monolithisch erstelltes Fenster wirken (Abb. 4).

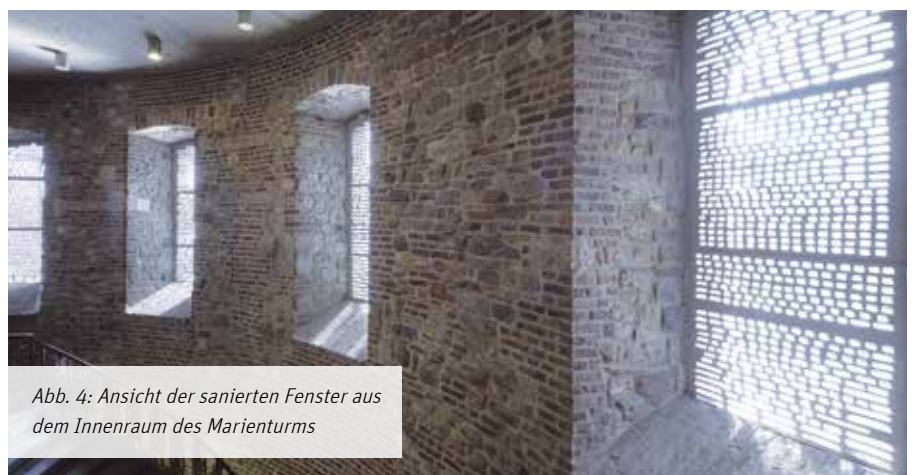
Abb. 4: Ansicht der sanierten Fenster aus dem Innenraum des Marienturms

ein duktileres Bauteilverhalten ein. Die Tragfähigkeit des Fensters konnte bis zu einem Bruchmoment von 2,5 kNm/m fast verdoppelt werden, was einer Windbelastung von etwa 14 kN/m<sup>2</sup> entspricht. Die Kombination des optisch hochqualitativen Betons der Firma Hering Bau mit dem Carbontextil der Firma solidian erbrachte die gewünschte dauerhafte Lösung, die selbst die kritischen Denkmalpfleger beeindruckte (Abb. 4).
